Turm und Uhr

Nr. 31 / 2014

Die Astronomische Uhr in St. Marien zu Lübeck

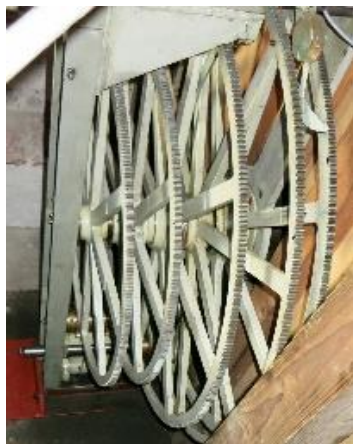
Astronomisches Getriebe

Nach fast 50 Betriebsjahren befand sich die gesamte Anlage in einem desolaten Zustand. Die „Magneta“ außer Betrieb, das Weule-Werk, das Planetengetriebe, alle Teile, vor allem Lager, Zapfen, Räder, aber auch Rahmen und Platinen waren stark verschmutzt, verölt und verschlissen.

Mond- und Sonnenzeiger sowie deren Räder- und Lagersysteme mussten von uns überarbeitet und zum Teil neu vermalmt und vergoldet werden.

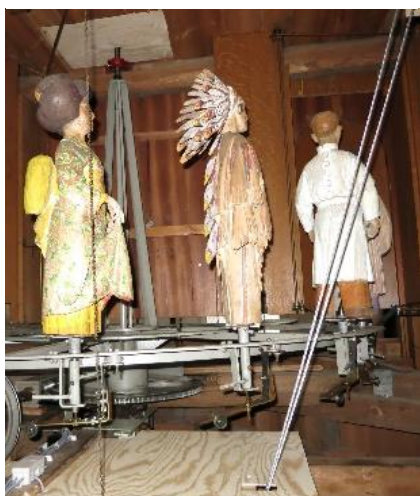
Figurenumlauf

Nicht nur die Technik, auch die 11 Figuren, feststehend oberhalb der Uhrenscheibe und auch die 8 farbig vermalten vom Figurenumlauf, waren sehr stark verunreinigt und wurden vor der Reinigung und der weiteren technischen Bearbeitung zunächst einmal eingelagert.

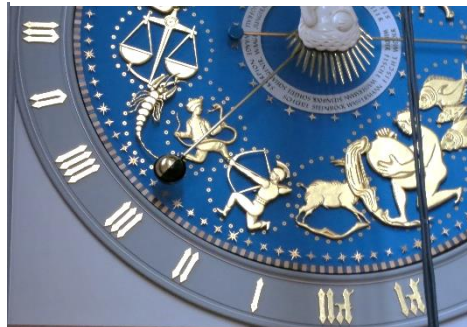
Zifferblatt mit Tierkreis

Die vergoldeten Sternzeichen der Uhrenscheibe mussten abgenommen und an eine vorläufige Lagerstätte verbracht werden, denn die Sternzeichen sind kardatisch gelagert, die Überarbeitung der Lager und Zapfen war nach der langen Betriebszeit dringend erforderlich.

Größere Probleme hatten wir mit den Zeigern und deren Getrieben. Diese mussten völlig überarbeitet, neu vermalmt und vergoldet werden.

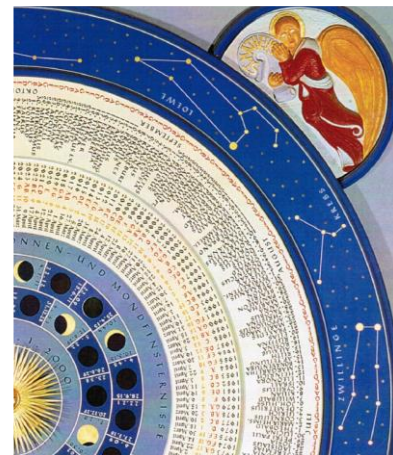
Eine besondere Herausforderung war das Abnehmen der Datumscheibe. Die circa 350 kg schwere Konstruktion war mit Hebegeäten nicht zu fassen.

Mit Hilfe eines Adapters und einer Hilfskonstruktion konnte durch Verschieben der Scheibe der notwendige Freiraum für Arbeiten hinter der Datumscheibe geschaffen werden. Die dahinterliegende Technik war in einem desolaten Zustand, dient aber für den Ausgleich von Sonnen- und Sternentagen und berücksichtigt die Zeitdifferenz zwischen Sonnen- und Sternzeit. So zeigt das Zifferblatt der Uhr 24 Stunden an 365

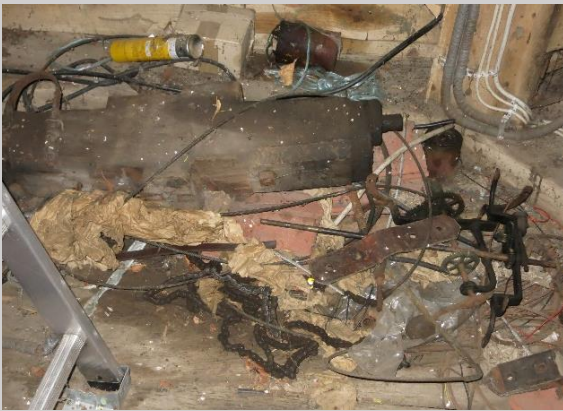
Jahrzehnte alter Montageschrott

Zum Teil liegt der Müll seit Jahrzehnten gesammelt in den Türmen. Die Monteure, die Ihren Abfall dort hinterlassen haben, leben teilweise schon nicht mehr. In früheren Zeiten hat einfach niemand darauf geachtet.

Aber auch der Staub, der sich in Jahrzehnten und teilweise Jahrhunderten in den Türmen abgelagert hat, ist in vielerlei Hinsicht nicht ungefährlich. **Gefährliche Stäube** können schwerwiegende Erkrankungen auslösen. Zudem fordern die Berufsgenossenschaften für das Arbeiten mit gefährlichen Stäuben die höchste Sicherheitsstufe und damit einen optimalen Schutz der Gesundheit. Dieser muss sichergestellt sein.

Seit einiger Zeit haben wir uns darauf eingerichtet, derartige Missstände zu beseitigen. Dies beginnt natürlich damit, Schrott und Müll - oft sind es verschlissene Ketten, Kettenräder, alte Motoren, alte elektrische Verteilungen oder auch Joche, Klöppel, Verpackungsmaterial und was man sonst noch so findet - aus den Räumen zu entfernen. Wobei die sichere, sachgerechte, ordentliche Entsorgung die Voraussetzung ist. Das Entfernen der Stäube ist nicht nur aus optischen oder hygienischen Gründen notwendig. Die Stäube schädigen auch das Material, Holzfußböden und Balkenwerk usw. und sorgen im Brandfall für eine explosionsartige Ausbreitung des Feuers.

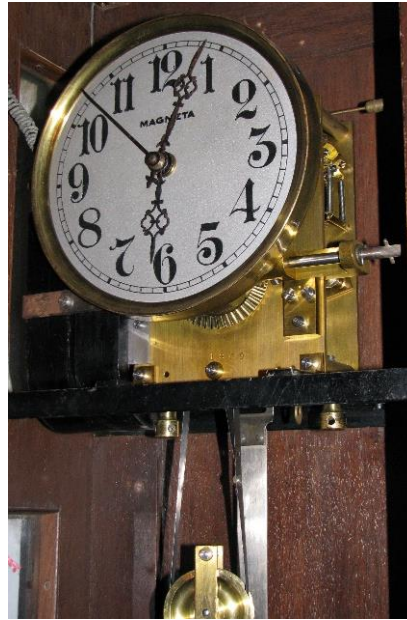
Hauptuhr Magneta

Eine Besonderheit bietet die Anlage in Form einer Nebenuhrensteuerung, die von einer Hauptuhr, einer sogenannten „Magneta“, geleitet wird. Optisch vergleichbar mit einer Standuhr, handelt es sich aber bei dem technischen System um eine absolute Rarität. Das äußerst komplizierte Uhrwerk versorgt sich nämlich selbst mit der notwendigen Energie. Minütlich können eine Reihe von Nebenuhren zum Weiterführen der Zeiger zu bewegt werden.

Das Uhrwerk lässt sich sehr genau justieren und erreicht damit eine hohe Ganggenauigkeit. Zur vollen Minute gibt die Magneta für 0,05 Sekunden einen Spannungsstoß von circa 40 Volt ab, dieser sorgt für den Fortgang der Neben- und Kontrolluhren und versorgt auch das Impulswerk zur Steuerung der Turmuhr. Dieses Uhrwerk allerdings benötigt den täglichen Aufzug mit einer Kurbel von Hand.
