# Turm und Uhr

Nr. 32 / 2015

## *Aufarbeitung der Uhrenanlage des Heiligen-Geist-Hospitals zu Lübeck*

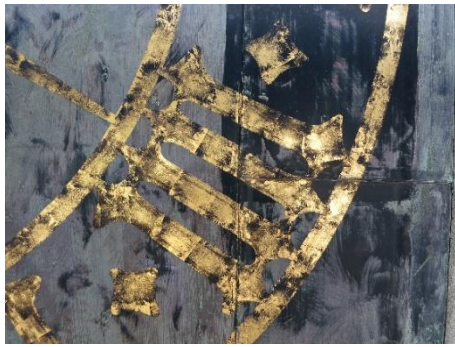
*Von Witterung vergangene Zier*

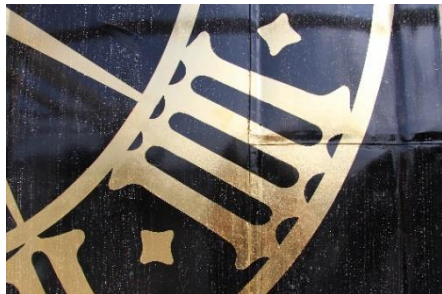
*Zier und Zeiger im neuen Glanz*

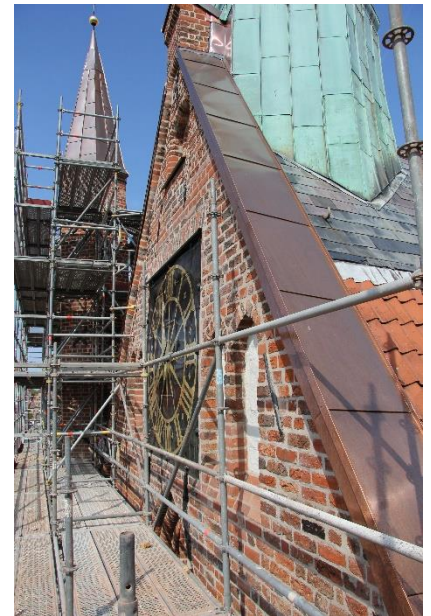
*Restaurierung vom Gerüst*

Aufgrund der schwierigen statischen Situation war eine Demontage nicht möglich. Die Arbeiten mussten also, nach Erstellung einer entsprechenden Einhausung, an Ort und Stelle durchgeführt werden.

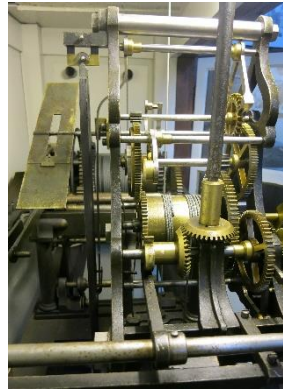
***Restaurierung Uhrwerk***

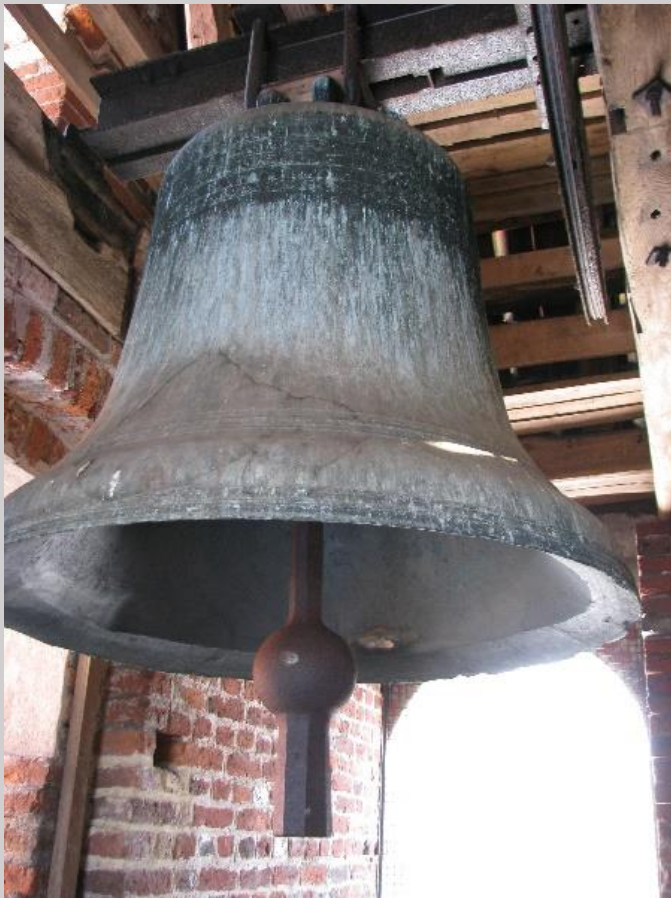
H<sup>o</sup> Glocke, Westerstede, St. Petri

Leider beweist dies auch der in St. Petri an der großen Glocke entstandene außergewöhnliche Schaden.

Beide Glocken weisen im Schlagringbereich nicht unerhebliche Schäden auf.

Wahrscheinlich in den 50er Jahren sind die damals noch vorhandenen Holzarmaturen entfernt und nach einer 90 Grad Drehung an Stahljochen aufgehängt worden.

Ganz abgesehen davon, dass im Zuge dieser Maßnahme die Aufhängung geschwächt und die Krone einer nicht unerheblichen Mehrbelastung ausgesetzt wurde, dadurch, dass das Mittelöhr und damit der Kronenstock nicht mehr gefasst wurden. Beim Kronenstock handelt es sich aber um das am höchsten belastbare Teil der Krone. In vielen Fällen sind bei dieser Art der Aufhängung und der teilweise einseitigen Belastung der Kronenhenkel diese schon gerissen oder abgebrochen.

Viel schwerwiegender ist die Belastung der Glocke durch die 90 Grad Drehung.

Zwischen 60 und 90 Grad ist die Beanspruchung des Materials am höchsten. Wohingegen eine Drehung der Glocke um ein Drittel, das heißt um ca. 30 Grad, die Lebensdauer erheblich verlängern kann.
