Turm und Uhr

Hauszeitschrift der Otto-Buer Glocken + Uhrentechnik GmbH
23730 Neustadt/Holstein · Tel. 04561/71288 · Fax 04561/7062

Gekröpfte Joche - eine Glockenaufhängung, die Gefahren birgt.

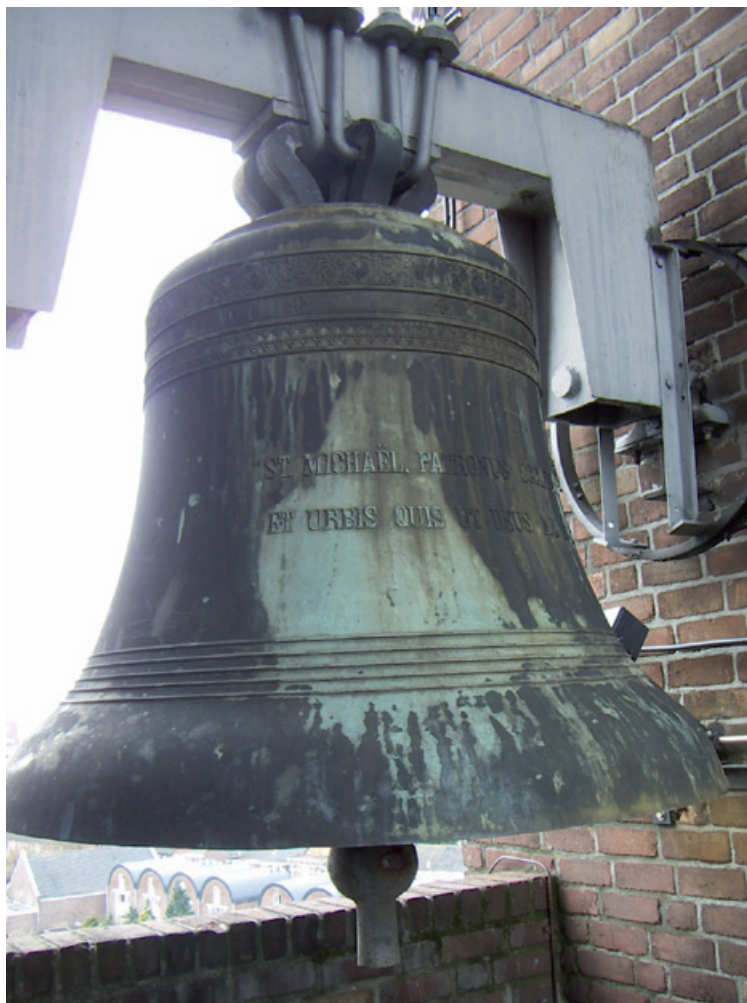
Neuzeitliche
Abbildung zeigt eine
naturgetreue
Aufnahme

einer Glocke
mit
unten beschriebener
Verbesserung.

- I. Beim Läuten ist sehr wenig Kraftaufwand erforderlich, so daß die schwerste Glocke mit Leichtigkeit von einer Person geläutet wird.
- II. Das Läuten ist gefahrlos, da nur an einem Taus unten gezogen wird, wodurch volle Schwingung entsteht.
- III. Die Einrichtung schont den Glockenfuß und Thurm, da beim Läuten fast gar keine Erschütterung entsteht; ein Uebererschlagen oder Ueberkopfstechen der Glocke ist ausgeschlossen.
- IV. Der Anebel oder Hammer schlägt gleichmäßig an die Glocke, und ist derselbe auch durch den angebrachten Regulator zu reguliren.
- V. Durch das regelrechte, gleichmäßige Anschlagen des Anebels ist ein Springen oder Rißigwerden der Glocke so gut wie ausgeschlossen.
- VI. Durch die rollende Bewegung fällt die Reibung gang weg und darf deshalb nicht geölt werden.
Für gute solide Ausföhrung, sowie leichte Handhabung wird volle Garantie geleistet.

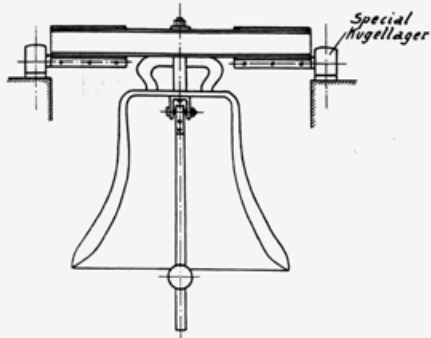
Glockenaufhängung am **geraden** schmiedeeisernen Joch (normales System).

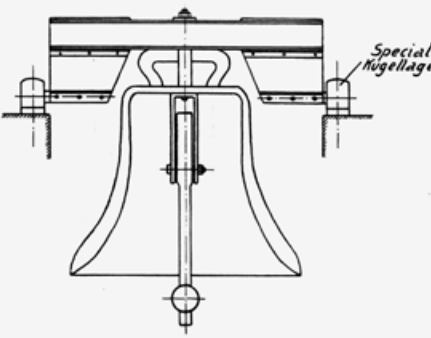
Glockenaufhängung am **gestelzten (gekröpften)** schmiedeeisernen Joch. (Anwendung bei schwachen Türmen und engen Glockenstuben sowie bei sehr schweren Glocken.)

Aber die gestelzte Aufhängung war auch im Hinblick auf die entstehenden statischen und dynamischen Verhältnisse für das Bauwerk günstiger. Die auf den Turm wirkende Schubkraft wurde je nach Form der Stelzung erheblich reduziert und der dynamische Einfluss auf das Gebäude ist verringert. Besonders willkommen war diese Wirkungsweise bei hohen schlanken Türmen, die vor allem in der Zeit nach 1945 entstanden sind. Eisenhartguss und Stahl waren nach den Kriegen, in denen man den Kirchen die Bronzeglocken weggenommen hat, besonders beliebt. Eisen, so war die Meinung,

Aus heutiger Sicht war dies ein großer Fehler. Die Eisenglocken sind in vielen Fällen abgängig und müssen ausgetauscht werden. Die Nachteile der gekröpften Aufhängung werden seit Jahren immer deutlicher. Joche brechen aufgrund der Torsionsbelastung, die Glocken drohen abzustürzen.

Viel schlimmer sind aber die Schäden an den Glocken selbst. Die Belastungen an Krone und Haube der Glocken sind so groß, dass mit Rissbildung oder Bruch zu rechnen ist. Oft werden solche Schäden noch früh genug durch regelmäßige Visitation und Wartung erkannt und das schlimmste vermieden. Ein Absturz, auch nur von Teilen einer Glocke, kann auch im Umfeld erheblichen Schaden anrichten.
