Turm und Uhr

Nr. 31 / 2014

Die Astronomische Uhr in St. Marien zu Lübeck

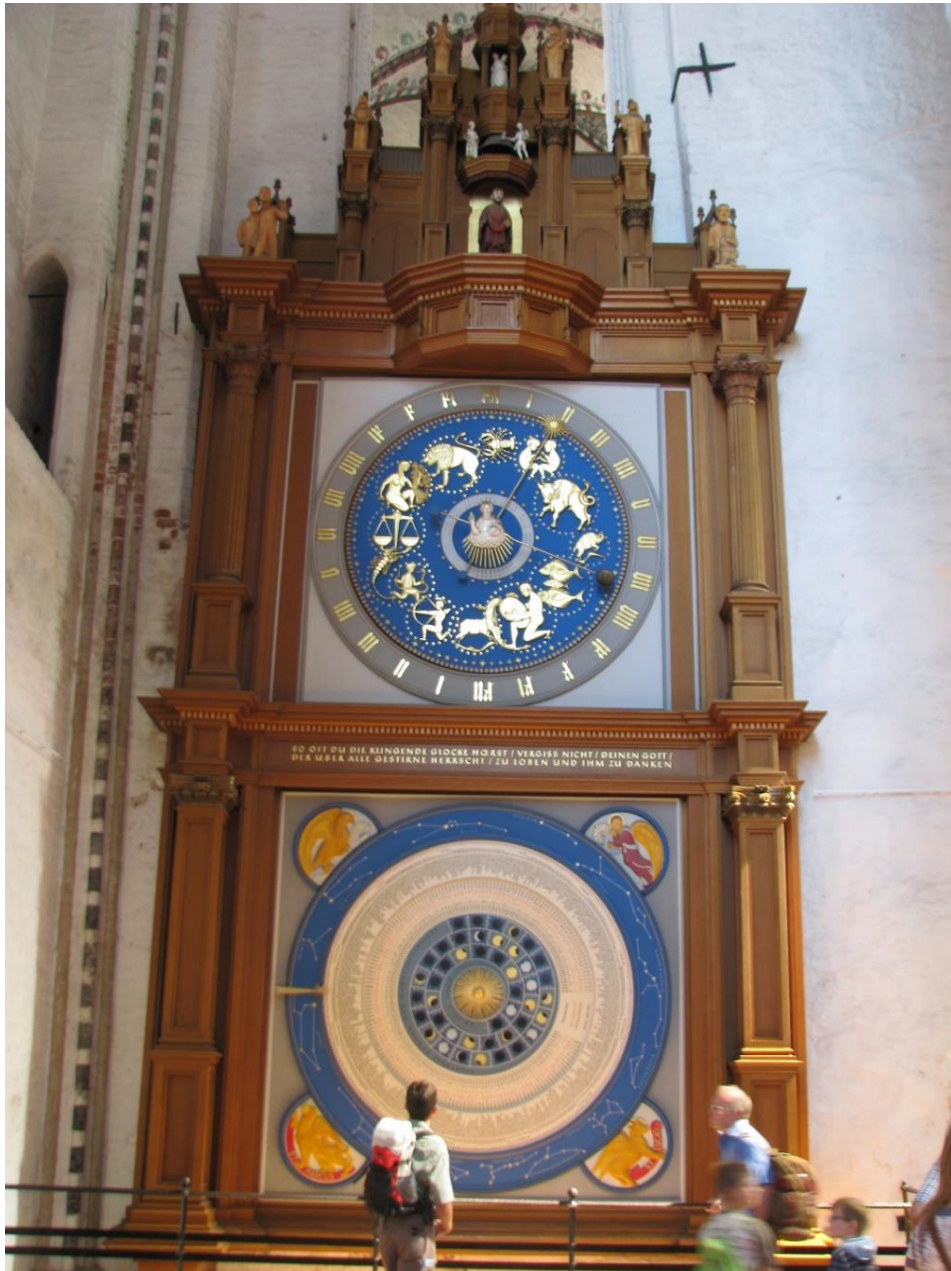
Nach fast 50 Betriebsjahren befand sich die gesamte Anlage in einem desolaten Zustand. Die „Magneta“ außer Betrieb, das Weule-Werk, das Planetengetriebe, alle Teile, vor allem Lager, Zapfen, Räder, aber auch Rahmen und Platinen waren stark verschmutzt, verölt und verschlissen.

Mond- und Sonnenzeiger sowie deren Räder- und Lagersysteme mussten von uns überarbeitet und zum Teil neu vermalmt und vergoldet werden.
