# Turm und Uhr

Nr. 32 / 2015

## *Aufarbeitung der Uhrenanlage des Heiligen-Geist-Hospitals zu Lübeck*

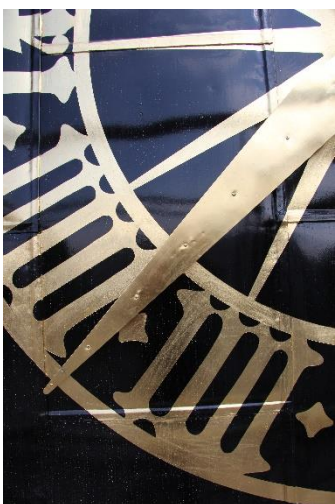
*Zier im neuen Glanz*

vorhandenen, zum Teil maroden Mauerwerk. Selbstverständlich wurde auf die Verwendung hochwertiger Materialien geachtet. Bevor nun lose Farbpigmente entfernt werden konnten, mussten Schablonen von Ziffern und Zier angefertigt werden, um die Wiederherstellung nach historischem Vorbild gewährleisten zu können.

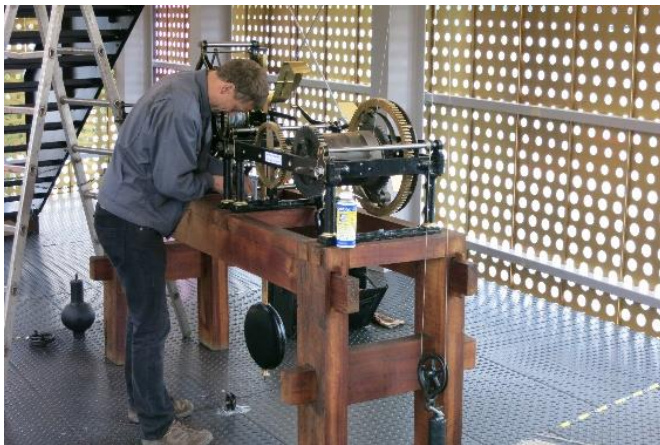
***Sebastian Otto bei Justagearbeiten am Uhrwerk***

Wir hatten die Ehre, ein bei der Firma *Thomas i Punkt* eingelagertes mechanisches Uhrwerk der berühmten Strassbourger Uhrenfabrik Ungerer zu restaurieren und im „Goldenen Pavillon“ in Betrieb zu nehmen.

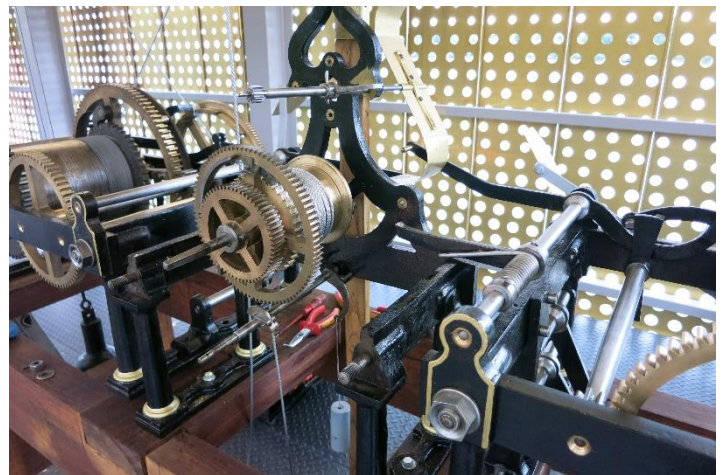
Natürlich ist der Betrieb einer Pendeluhr auf einer ständig sich mehr oder weniger bewegenden Plattform schwierig. Nicht nur die mehr oder weniger starke Bewegung, auch entgegen der Schwungrichtung des Pendels, durch vorbeifahrende Schiffe, sondern auch die Notwendigkeit für das Uhrwerk ständig die erforderliche Kraft vorhalten zu müssen, da sonst die für den Betrieb notwendige Spannung der Spiralfeder nachlässt, das Uhrwerk zum Stillstand kommt und mit nicht unerheblichem Aufwand die Feder wieder manuell gespannt werden muss.

***Uhrwerk, hergestellt von der Firma Ungerer in Strassbourg, AD 1881***

Eine besondere Technik, ein Pendelfänger, der auch zum Einsatz für die Regulierung von historischen Uhrwerken eingesetzt wird, verbessert die Sicherheit des Aufzugssystems.

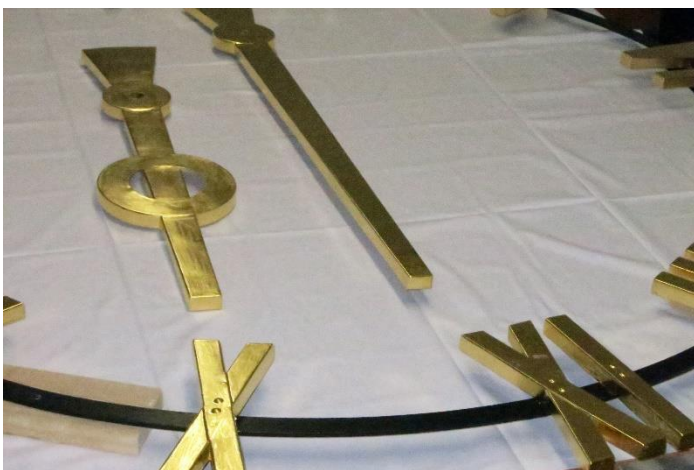
***Vergoldung Zifferblatt Westerland, St. Nicolai***

Vielfach ist eine grundlegende Überarbeitung und teilweise sogar der Ersatz einzelner Konstruktionsteile erforderlich. Natürlich kommen dafür ausschließlich nicht rostende Materialien zum Einsatz. Der größtmögliche Erhalt originaler Substanz im Sinne des Denkmalschutzes hat oberste Priorität.

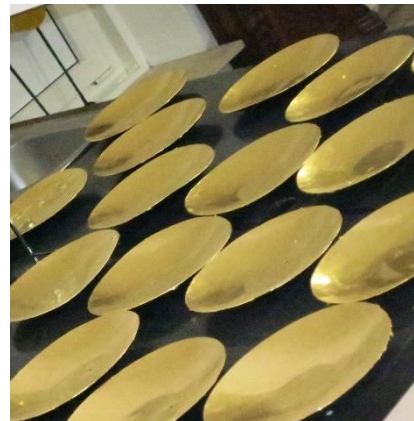
***Brunsbüttel, Ziffern, Neuvergoldung***

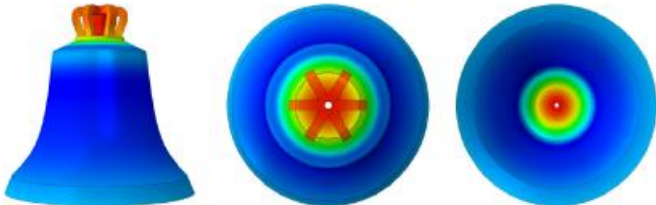
<p>K. Ochs Simulation des dynamischen Verhaltens einer Glocke MUFF 23.09.2015</p>	<p><b>Glockencharakteristik Modalanalyse</b> 5 / 18</p> <p><b>Eigenschwingungen der Krone</b></p> <ul style="list-style-type: none"> <li>■ im Klangbereich der Glocke</li> <li>■ sind unerwünscht</li> <li>■ nicht unnötig verstärken</li> </ul>

<p>Stahl beim Glockenstuhl und beim Joch vermeiden!</p> <p>K. Ochs Simulation des dynamischen Verhaltens einer Glocke MUFF 23.09.2015</p>

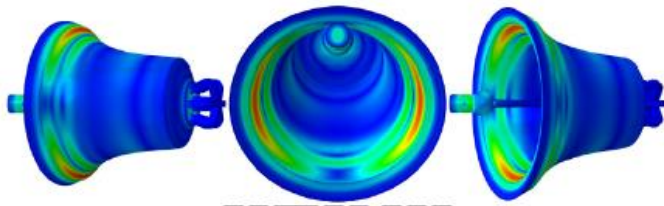
<p>K. Ochs Simulation des dynamischen Verhaltens einer Glocke MUFF 23.09.2015</p>	<p><b>Klöppelanschlag</b> 9 / 18</p> <p><b>Klöppelanschlag</b></p> <p><b>Finite-Elemente-Simulation des Klöppelanschlags</b></p> <ul style="list-style-type: none"> <li>■ Klöppel zu Beginn stark beansprucht</li> <li>■ Glocke zeitlich verzögert beansprucht</li> <li>■ Belastung der Glocke hauptsächlich am Schlagring</li> <li>■ Belastungsspitzen der Glocke am Anschlagpunkt und 90° versetzt</li> </ul>
