Neue Glocken für Herz-Jesu

Turmbekrönungen

Turm und Uhr

Hauszeitschrift der
OTTO-BUER GmbH & Co KG
23730 Neustadt/Holstein

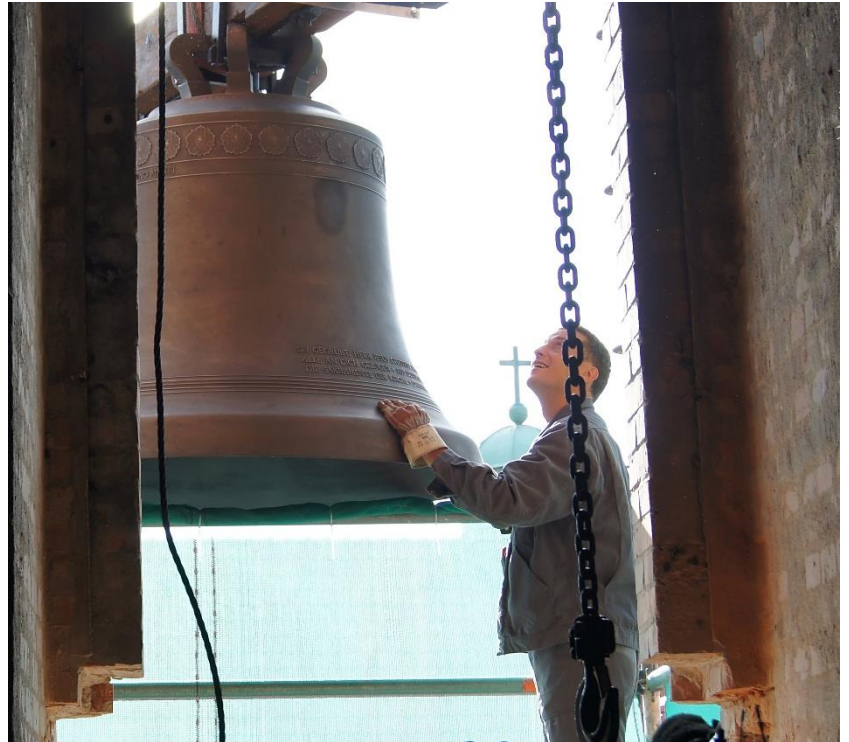
Sebastian Otto beim Einholen der Herz-Jesu Glocke, d1, 1580 kg

Die Montage war Routine. Eingbracht in den Turm wurden die Glocken nacheinander, mit Hilfe eines Autokrans. Sie mussten dann allerdings mit eigenem Hebezeug über zwei Etagen an ihren Platz geschafft werden. Aber zuvor waren sie zwei Monate zur Freude der Besucher in der Kirche ausgestellt.

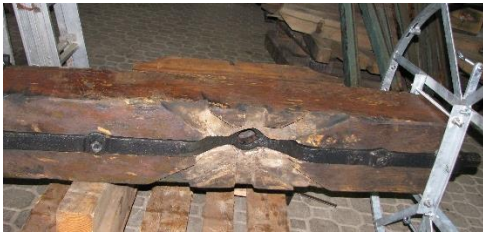
Lübeck, Herz-Jesu Kirche „Altes Joch“

Glockenstuhl und Armaturen, auch der fehlenden Glocken, waren glücklicherweise noch relativ unbeschädigt im Originalzustand vorhanden. Dies ist nach so langer Zeit bedeutsam und ungewöhnlich, denn die damalige aufwendige Technik ist heutzutage kaum noch zu finden. Zum Beispiel sind die Joche mit handgefertigten, geschmiedeten, durchgehenden Achsen versehen. Durchbrüche sind nicht gebohrt, sondern geschmiedet.

Leider mussten alle Befestigungsteile, wie Beschläge und Bänder erneuert werden, allerdings wurden die Arbeiten nach historischem Vorbild durchgeführt. Die alten unbrauchbaren Teile waren als Vorbild noch vorhanden. Natürlich war es auch notwendig die Klöppel zu erneuern, da die alten verschlissen und in ihren Maßen und Proportionen nicht mehr den heutigen Erkenntnissen entsprachen.

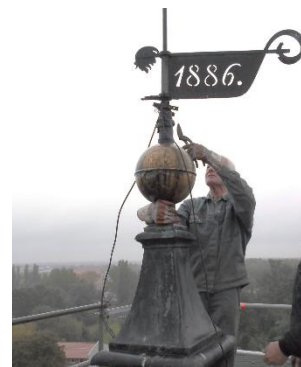
Das kann natürlich böse Folgen haben, nicht nur das Turm- und das Kirchendach kann in Mitleidenschaft gezogen werden, auch Menschenleben sind in Gefahr. Grund für diese Instabilität ist in der Regel der Rost. Wie wir kürzlich mal wieder in der evangelischen Kirche in Französisch Buchholz, Berlin, feststellen mussten, waren die Helmstange und die angeschlossenen Befestigungsbänder teilweise fast durchgerostet. In der ehemals goldenen Kugel fühlten sich schon einige Jahre die Vögel zu Hause. Der Wetterfahne war schon der Hahn weggeflogen. Der Rost hatte den Flug ermöglicht. Die Gemeinde kann von Glück sagen, dass niemand geschädigt wurde.

Reste der alten absturzgefährdeten Turmbekrönung

Die Verwendung verschiedener, nicht miteinander verträglicher Metalle hat den Zerfall zudem gefördert. Es wurde notwendig, die gesamte Bekrönung, natürlich nach historischem Vorbild und

mit entsprechend hochwertigen Materialien, wieder herzustellen. Die Freude in der Gemeinde war groß und wurde in einem eigens dafür angesetzten Gottesdienst gewürdigt.
